## 熊本地震建物被災調査速報 (Part-5 内壁の損傷)

5月30日から6月2日にかけて実施した熊本地震における戸建住宅建物被災調査の速報結果について、臨時増刊としてご紹介しています。今回は、内壁の損傷についてです。

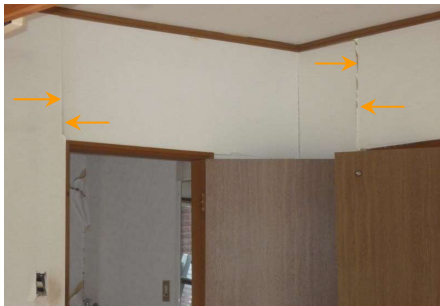
多くの建物で用いられている「石膏ボード下地クロス貼り」の大壁では、構造躯体の変形に伴いボード接合部にズレが生じ、接合部沿いにクロスが剥がれが見られました(写真-1)。工事振動での変形量はごく小さいものの、これらは工事振動でも想定される損傷形態です。真壁では写真-2のように、隅角部において下地石膏ボードの浮きや隙間、圧壊が見られました。ユニットバスはパネル接合部に隙間が生じ(写真-3)、変形量の大きい場合の化粧ボードは脱落していました(写真-4)。但し、工事振動レベルでは変形量は小さく、また、変形は残留しないので、これらの損傷は生じません。

写真-1 大壁(PB+クロス)の損傷

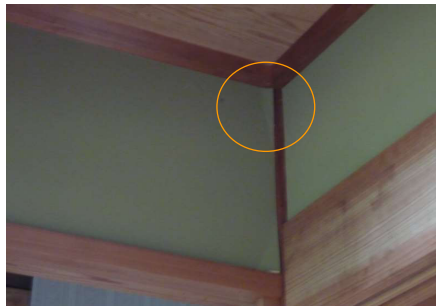
写真-2 真壁の損傷(下地ボードの浮き)

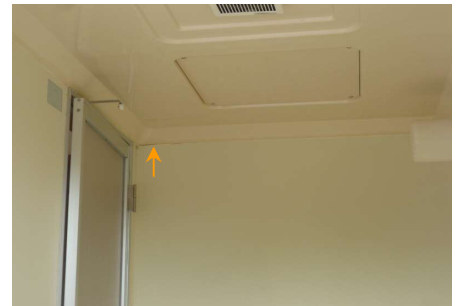
写真-3 ユニットバスパネル隙間

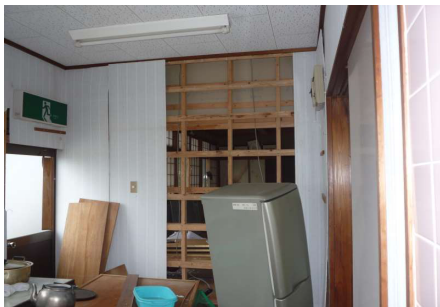
写真-4 大壁(化粧ボード)の脱落

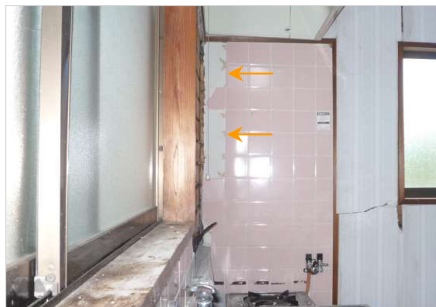
振動被害の代表例のように扱われるタイルの損傷ですが、他の損傷に比べれば発生は少なかったです。主に見られる損傷は写真-5~7のように、構造躯体の変形による入り隅部のタイルの剥落や亀裂、目地の剥落及び躯体の残留変形に伴う目地の隙間でした。タイル下地は構造用合板などの場合が多く、壁面同士の変位・変形により面部よりも入り隅部に損傷が生じています。写真-6は鉄骨造ですが、柱型と変形が生じ易い壁面との接合部に損傷が生じています。写真-8のような下地がブロックや高基礎の浴室腰壁のタイルには、下地部分には変形が生じ難いので損傷はなく(第111号)、タイルの損傷は木造下地の腰壁より上部のみに生じています(写真-7)。床タイルも無傷です。これは工事振動でも同様に考えられます。

写真-5 入り隅部タイルの剥落

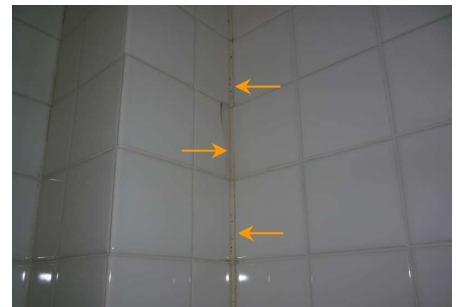
写真-6 入り隅部の亀裂と目地破損

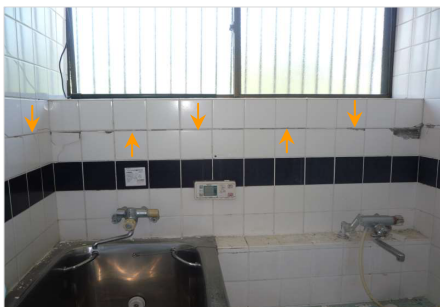
写真-7 腰回りの亀裂(下部損傷無し)

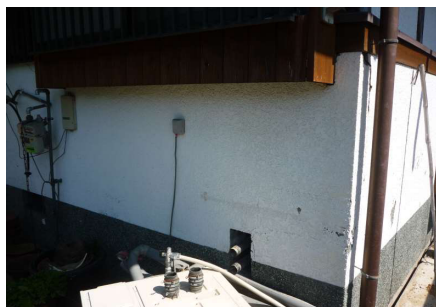
写真-8 浴室回り高基礎(ブロック)

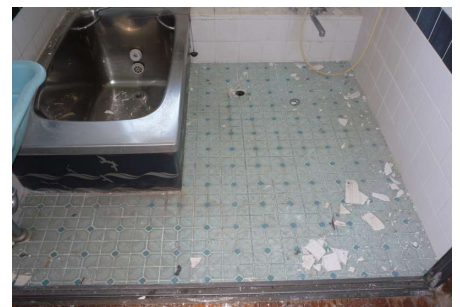
写真-9 床タイル状況(損傷無し)
