第2回 実大建物の沈下実験 (Part-2)

不同沈下による建物の損傷はどのように発生するのか？

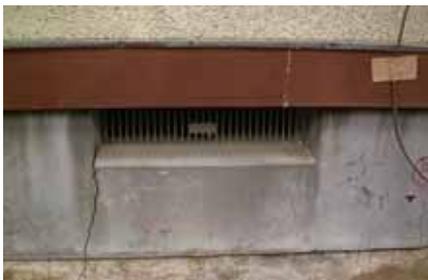
写真1 基礎亀裂 (stage-8)

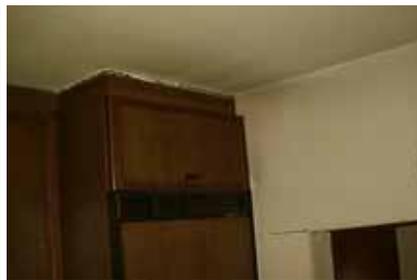
写真2 内壁損傷 (stage-8)

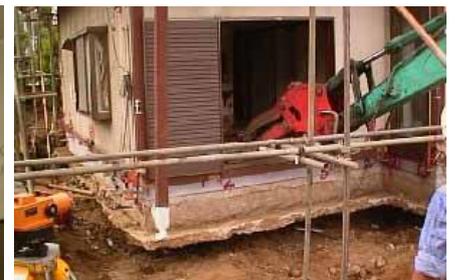
今回の建物は、乾式壁仕様(外壁:サイディングボード、内壁:クロス貼り)のため、第1回に比べて損傷発生は目立ちませんが、それでも第1回目の沈下では、基礎に0.25mmの亀裂のほか、建付隙間や内壁亀裂などの損傷が見られました。第4回目(沈下量21mm変形角4.9/1000)あたりから損傷程度が著しくなりましたが、基礎の損傷程度に比べて建具や内壁タイル等の損傷が目立ち、基礎の亀裂が1mmを超えたのは第6回目(変形角10/1000)以降でした。第8回目(沈下量55mm)にはジャッキを撤去しても完全な片持ち状態となり(写真3)、建物全体の剛性はかなり大きい事が分かります。

写真3 ジャッキ撤去 (stage-8)
