実験棟を用いた建物内増幅レベルの検証測定

【実験棟での検証測定】

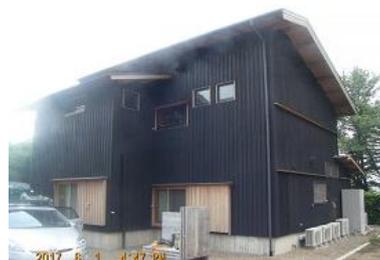
写真1 実験棟外観

この実地測定結果の検証を目的に、森林総合研究所(つくば)の実験棟(写真-1)にて、試験車両により加振条件を定格化し、建物の応答特性について実験的な振動計測を行いました。測定機器はこれまでと同様に、図-1のように設置し、写真2の試験車両(10tトラック)を、図-2に示す箇所を速度や段差マットの設置を変化させて27通り126回走行させて測定を行いました。

実験棟は木造軸組構法2階建、延床面積119.80m²、壁量は1階X方向78.55m、Y方向52.25m、固有振動数は人力加振測定よりX方向7.73Hz、Y方向6.56Hzでした。

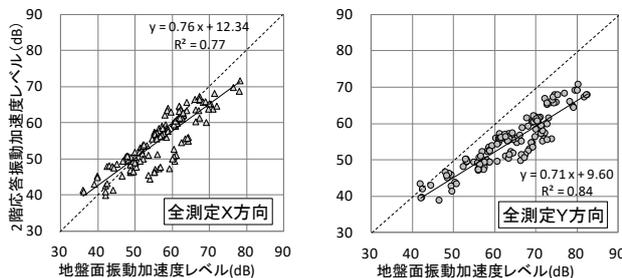
図3 応答振動と地盤面振動の大きさの関係

図-3は、乗用車(試験車)を含む全測定の実験棟2階の水平方向の増幅レベルと地盤面振動の大きさの関係です。地盤面振動が大きくなると応答レベルは低下する傾向が確認できます。また、図-4は増幅レベルと地盤面振動の大きさの関係で、検証測定でも負の相関性が明確に確認できました。
