第2回 実大建物の沈下実験 (Part-1)

不同沈下による建物の損傷はどのように発生するのか？

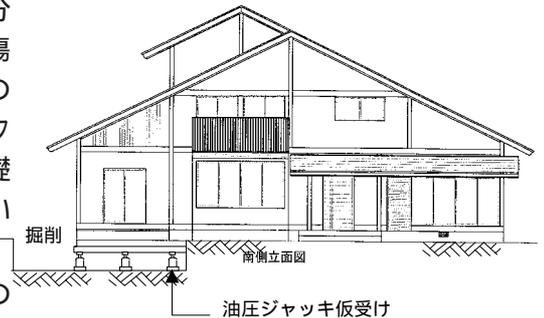
建物と実験の概要を右表に示しました。建物は在来木造3階建、間取りは6LDK、外壁はサイディングボード、内壁はプラスターボードビニールクロス貼りでした。基礎はご覧のような有筋布基礎です。

前回と同様、不同沈下を発生させるために、建物下の一部を掘削し、基礎を油圧ジャッキで仮受けして、建物自重(+積載荷重相当の土嚢を載荷)によりジャッキダウンさせる事で所定の不同沈下を再現し、ダウンごとに調査員が一斉に損傷状況のチェックを行いました。
