第2回 実大建物の沈下実験 (Part-2)

不同沈下による建物の損傷はどのように発生するのか？

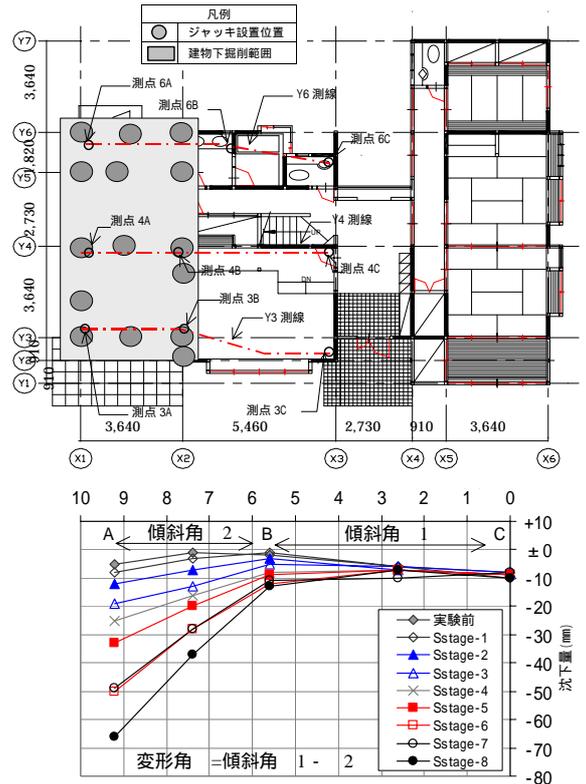
第1回の実験と同様に、不同沈下量は“変形角 1/1000”を目標に、建物端部で5~10mmづつ沈下させ、最大66mmまで8回のダウンを行いました。右下のグラフは平面図手前 Y-3 通りの沈下状況を示したものです。X1, X2 通りの基礎の下にジャッキを設置し、自重(今回は建物荷重+上載荷重)で沈下させましたが、X2~X3 区間の基礎に損傷が生じ、上部建物に変形が生じています。

今回の建物は、乾式壁仕様(外壁:サイディングボード、内壁:クロス貼り)のため、第1回に比べて損傷発生は目立ちませんが、それでも第1回目の沈下では、基礎に0.25mmの亀裂のほか、建付隙間や内壁亀裂などの損傷が見られました。第4回目(沈下量21mm変形角4.9/1000)あたりから損傷程度が著しくなりましたが、基礎の損傷程度に比べて建具や内壁タイル等の損傷が目立ち、基礎の亀裂が1mmを超えたのは第6回目(変形角10/1000)以降でした。第8回目(沈下量55mm)にはジャッキを撤去しても完全な片持ち状態となり(写真3)、建物全体の剛性はかなり大きい事が分かります。

写真1 基礎亀裂 (stage-8)
