地盤沈下による建物の被害とは？

地盤沈下(変動)による建物の被害はどのようにして起こるのか？

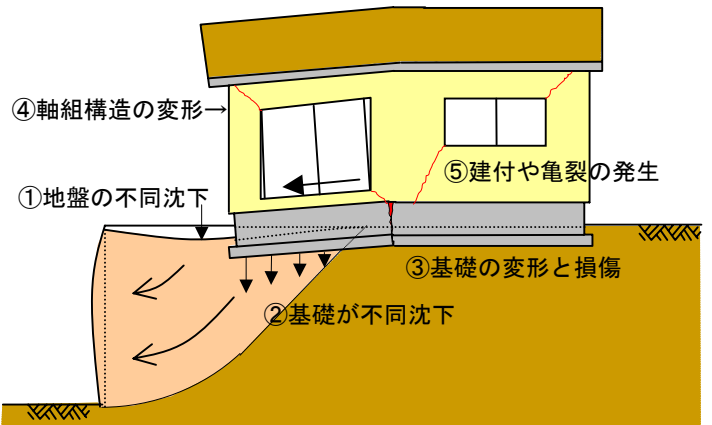
右図のように地盤沈下が生じた場合、次のような順序で損傷が発生します。

「①地盤の不同沈下」→「②③基礎の沈下と損傷」→
「④軸組構造部の変形」→「⑤亀裂などの損傷」

このため、基礎や軸組構造部に亀裂や変形が生じなければ損傷は生じません。

また、損傷の程度はこれらの大きさと関連があるので、基礎の亀裂や変形角の大きさから、どの程度の損傷が生じているのかを判断する事も可能です。
